PREFEITURA MUNICIPAL DE MARITUBA
SECRETARIA MUNICIPAL DE INFRAESTRUTURA E DESENVOLVIMENTO URBANO

Laudo de Vistoria

Interessado: SECRETARIA MUNICIPAL DE SAÚDE - SESAU

Endereço do imóvel: AV. JOÃO PAULO II ESQUINA COM A RUA INÁCIO GABRIEL, Nº 94, BAIRRO DOM ARISTIDES, CEP: 67200-000 - MARITUBA/PA.

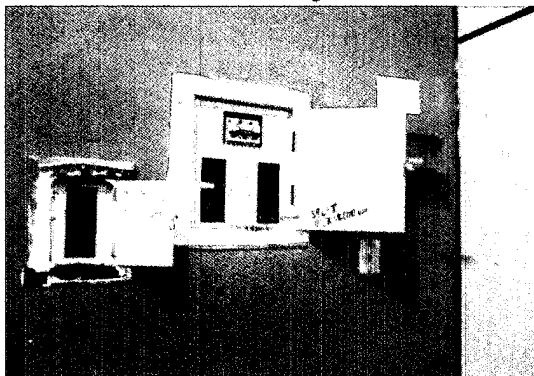
QUADRO DE DISTRIBUIÇÃO ELÉTRICA

INSTALAÇÕES ELÉTRICAS: As instalações elétricas, quadro de distribuição, tomadas e interruptores, se encontram em bom estado e funcionamento.
