LAUDO DE VISTORIA DE ENGENHARIA PARA CONTRATO DE LOCAÇÃO

**ASSOCIAÇÃO BENEFICIENTE E
CULTURAL LUZ E VIDA**

Laudo de Vistoria

Endereço do imóvel: Rua da Cerâmica, Trav. Da Assembleia, N° 16

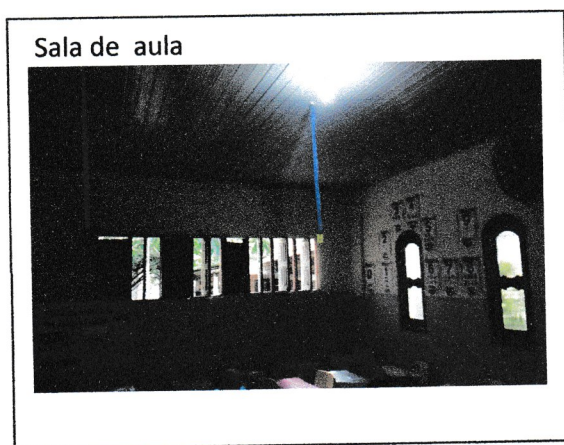
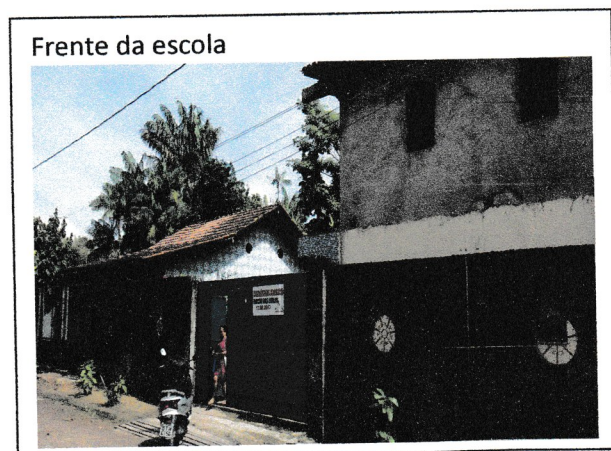
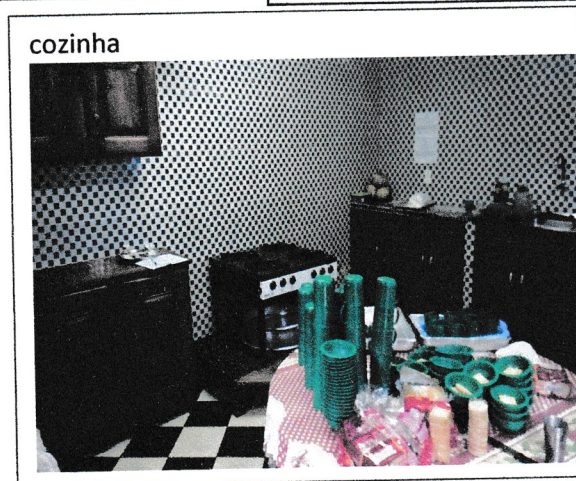
Fotos do Bem Avaliado

A escola se encontra em perfeita condição para funcionamento
