LAUDO DE VISTORIA DE ENGENHARIA PARA CONTRATO DE LOCAÇÃO

**ASSOCIAÇÃO BENEFICIENTE E
CULTURAL LUZ E VIDA**

Laudo de Vistoria

Endereço do imóvel: Rua da Cerâmica, Trav. Da Assembleia, N° 16

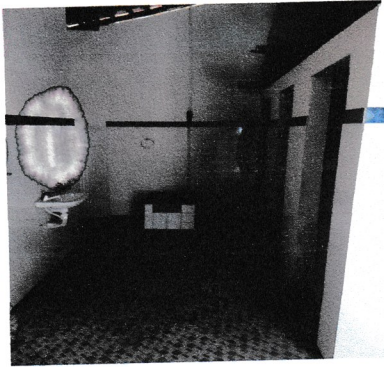
FOTO 01: Banheiros sem portas e forro.

- Instalação de portas que estão pendentes, como por exemplo, as portas dos banheiros;
- Revitalização de pintura de alguns ambientes;
- Instalação de forro;
- Criação de um depósito de merenda escolar;

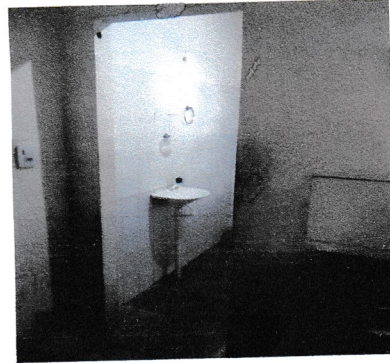
FOTO 02: Banheiro sem porta.

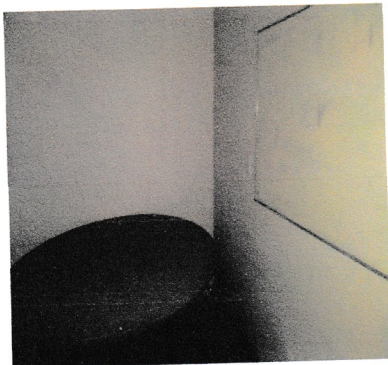
FOTO 03: Revitalizar pintura.

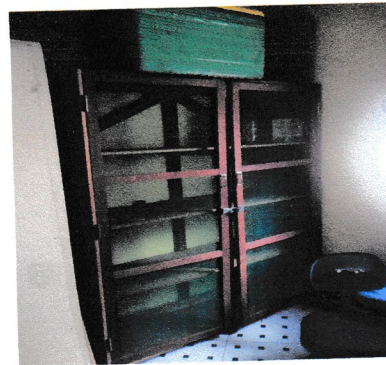
- 8) **INSTALAÇÕES HIDRÁULICAS E ESGOTO:** As condições das instalações hidro sanitárias, bem como a destinação final do esgoto estão satisfatória.
- 9) **DEMAIS GENERALIDADES:** observada a necessidade da criação de um depósito de merenda escolar conforme padrão previsto;

FOTO 04: Criação de depósito de merenda escolar;
