LAUDO DE VISTORIA DE ENGENHARIA PARA CONTRATO DE LOCAÇÃO

**CENTRO EDUCACIONAL DOLORES
MARTINS**

Laudo de Vistoria

Endereço do imóvel: Passagem Jaú, N° 217

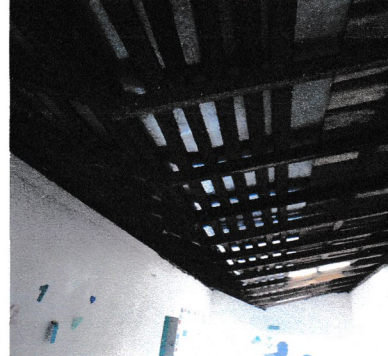
- 1) IMPLANTAÇÃO:** O terreno mede 18 x 65 m, totalizando 1170 m². Possui superfície plana.
- 2) ESTRUTURA:** Prédio comercial em alvenaria, sua estrutura apresenta boa estabilidade e não compromete a segurança da construção.
- 3) COBERTURA:** cobertura em telha plan e algumas áreas com cobrimento em telhas de fibrocimento, apresentando caimento dos vão concentrados nos corredores e sistema de calhas ineficientes.
- 4) ALVENARIA:** Em tijolos cerâmicos de 06 (seis) furos; assentados com argamassa de cimento e rebocada.
- 5) ESQUADRIAS:** Apresenta portão de acesso principal metálico, portas em madeira, todas em bom estado de manuseio. Pendentes portas internas dos banheiros.
- 6) PISOS E REVESTIMENTOS:** Piso em cerâmica. Paredes emassadas e pintadas. Banheiro com revestimento de piso e parede em cerâmica.

- Correção do sistema de cobertura;
- Instalação de portas internas dos banheiros;

FOTO 02: Correção do sistema de cobertura;
