LAUDO DE VISTORIA

Imóvel: E.M.E.F. NOSSA SENHORA DO ROSÁRIO

Endereço do imóvel: Rua Fernando Guilhon, Nº 5146 - Centro– Marituba / Pará.

Data: 08/01/2021

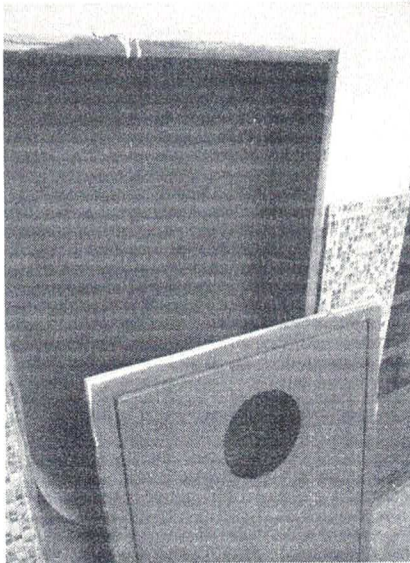
CAIXA DE HIDRANTE

INCÊNDIO	RUIM	Possui extintores sendo que, estão vencidos e não possui placas de sinalização. Possui caixa para hidrante, sendo que ainda não foi instalado.
