LAUDO DE VISTORIA

SOLICITANTE: SECRETARIA MUNICIPAL DE EDUCAÇÃO - SEMED

Imóvel: ESPAÇO DE CONVIVÊNCIA EDUCAR

Endereço do imóvel: Passagem Nossa Senhora de Fátima, Nº 1 – Mirizal – Marituba / Pará.

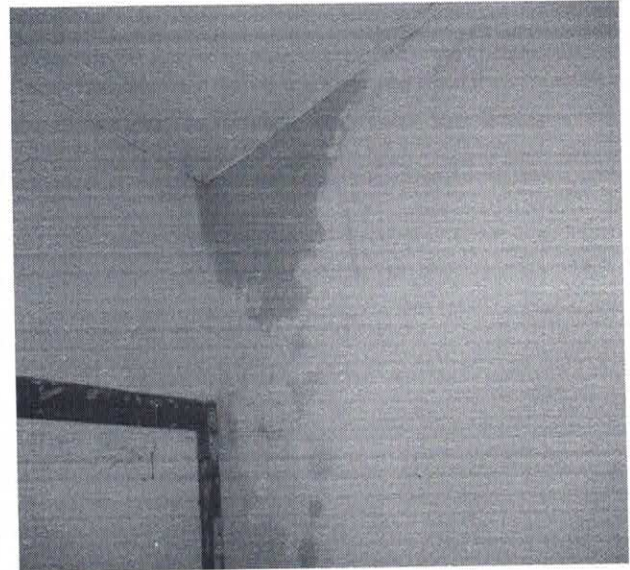
INFILTRAÇÕES
