## **AVALIAÇÃO DE IMÓVEL**

**SOLICITANTE: SEMMA – SECRETARIA MUNICIPAL DE MEIO AMBIENTE**  
**PROPRIETÁRIO: MARCIO WILLIAM DE SENA FRANÇA**

## **ANEXO: RELATÓRIO FOTOGRÁFICO**

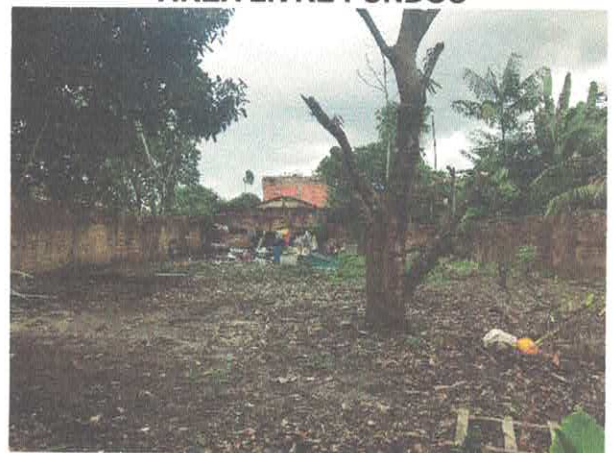
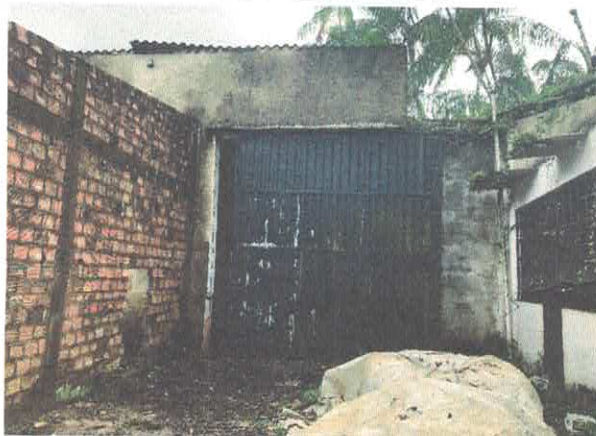
**ÁREA LIVRE FUNDOS**

O Galpão encontra-se com sua estrutura boa e conservada, a estrutura da cobertura encontra-se em bom estado, porém as telhas já estão um pouco desgastadas. Apenas as pinturas das paredes e dos portões encontram-se deterioradas. Por estar sem uso, o imóvel encontra-se com algumas pequenas vegetações e entulhos na área livre que se encontra aos fundos.

Execução de Pinturas em toda a área interna e externa do imóvel, incluindo paredes e portões. Execução de limpeza tanto do terreno que possui área livre quanto da área interna do galpão. Se possível, executar mais 1 (um) banheiro. E se as telhas vierem a apresentar infiltrações ou alguma outra patologia (até então não apresentam), será necessária a sua manutenção ou troca.

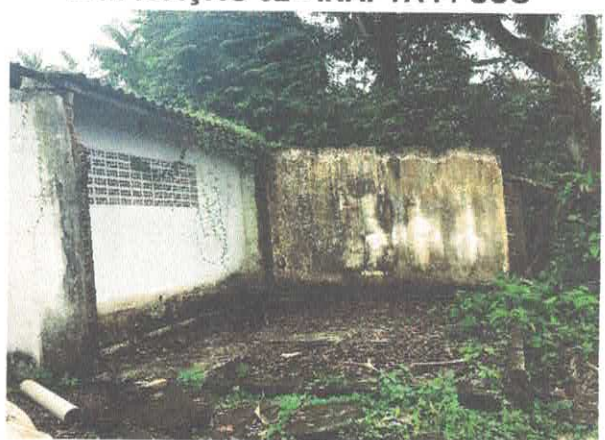
**EDIFICAÇÃO 02 - INAPTA P/ USO**

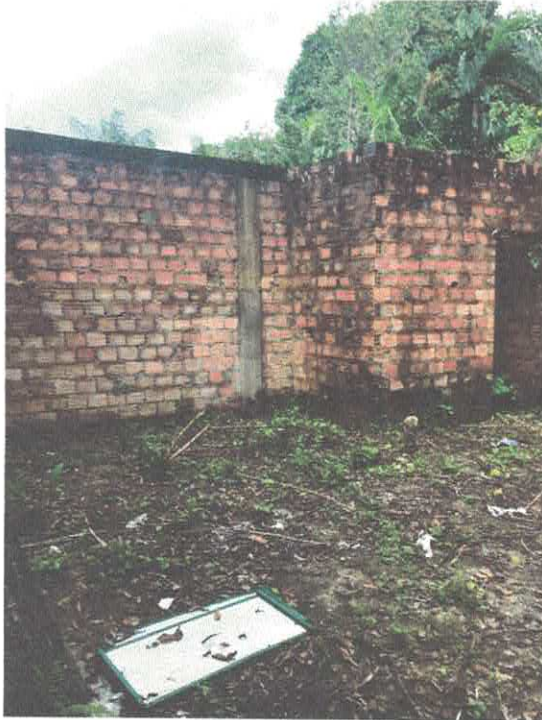
**EDIFICAÇÃO 01 - INAPTA P/ USO**

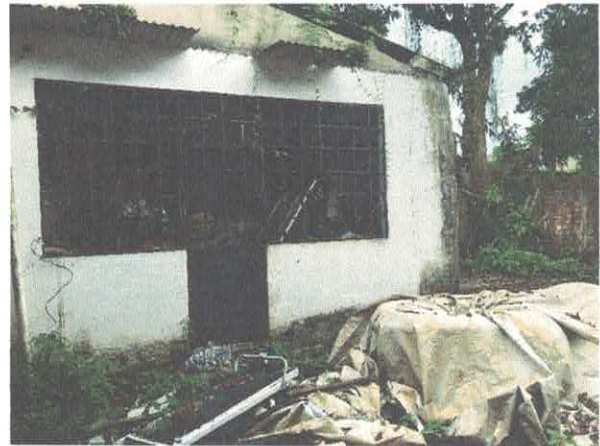
**EDIFICAÇÃO 02 - INAPTA P/ USO**
